Fotorapportage Asbestsaneringsproject

WERKZAAMHEDEN	UITVOERENDE PARTIJEN	LOCATIES	OPDRACHTGEVER	PROJECTBEGELEIDING	PERIODE
Asbestsanering NEN2991 meting Vrijgave en Eindmeting Brandvertragende voorzieningen Isolatie leidingwerk Vervangen warm waterleidingen Stuc- en schilderwerk Verwijderen olietanks	Asbestverwijdering Amstelland BV Van Santen Advies Sanitas Metingen en Inspecties BV VD Hoek Brandpreventie VD Hoek Isolatie BRI Groep Installateurs 2Perfect Schilders Hamer BV	Parkeergarage Kelder Stadionkade 17 Ketelhuis CV-ruimte Liftmachinekamers	VvE Mistaru	Aycon VGM	Okt-Nov 2015

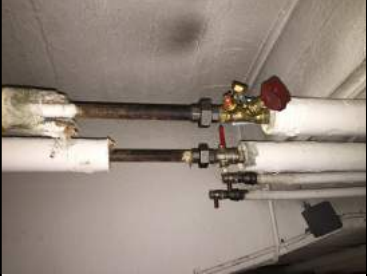
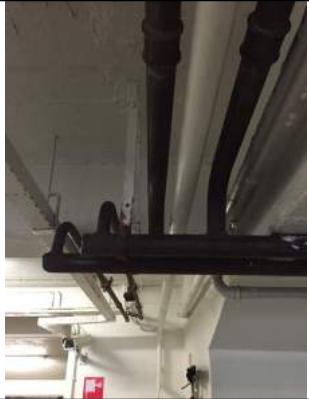
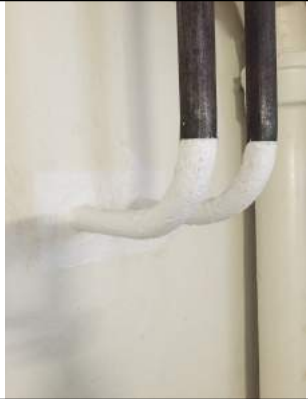
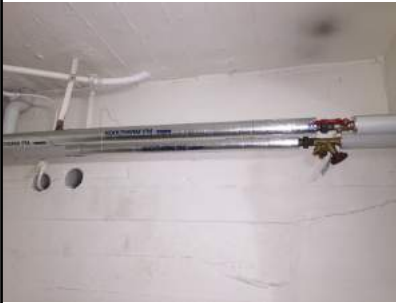
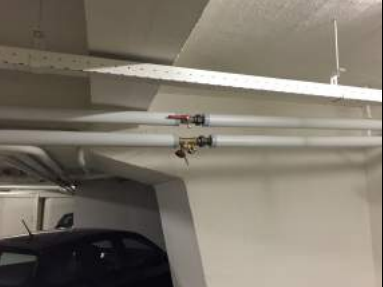
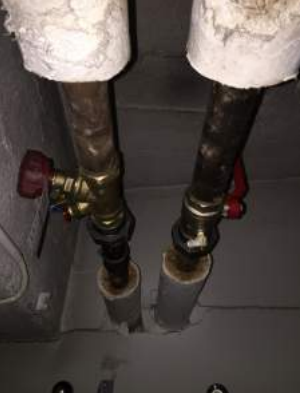
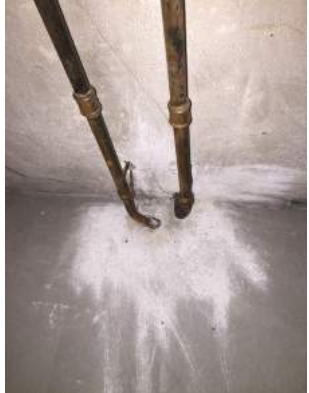
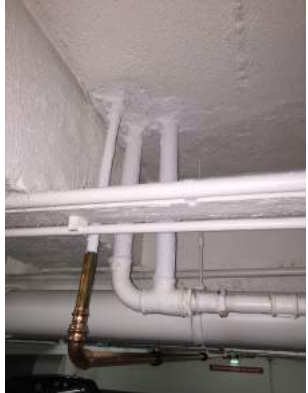
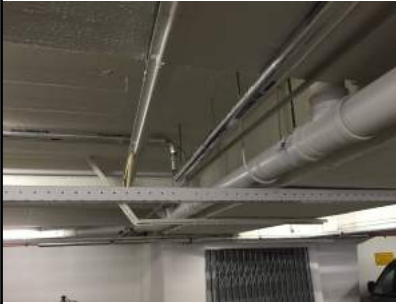
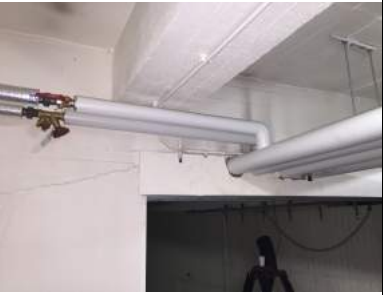
Oude situatie cv-leidingen met asbest isolatie parkeergarage	Nieuwe situatie cv-leidingen na asbestsanering door AVA BV	Aanbrengen van brandwerende coating bij doorvoeren van onder andere cv- en waterleidingen	Toepassen van nieuwste vorm van isolatie (Kooltherm)	Afwerken van isolatie met Isogenopak

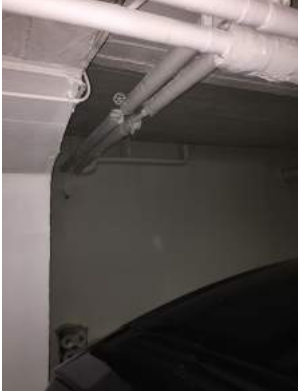
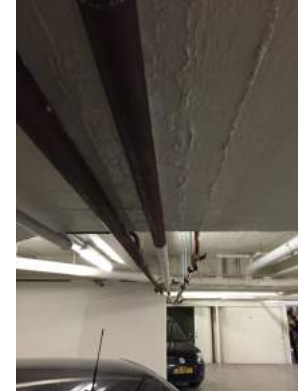
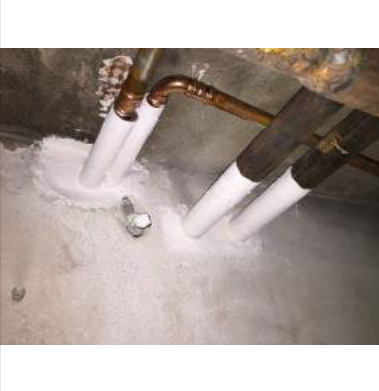
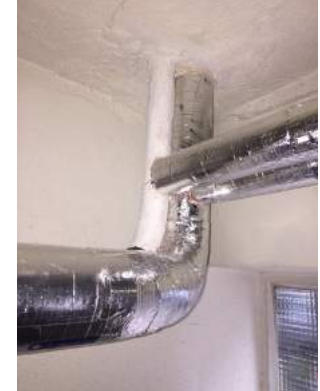
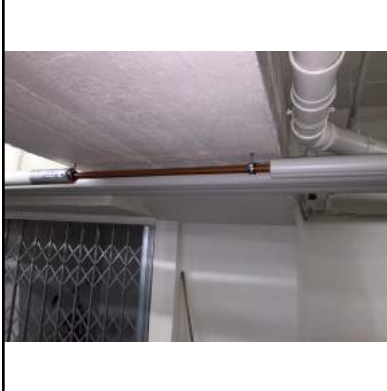
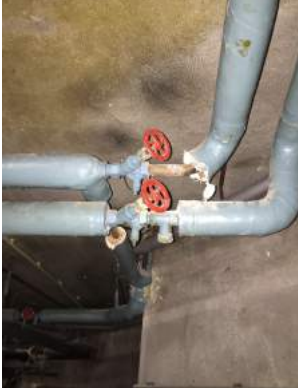
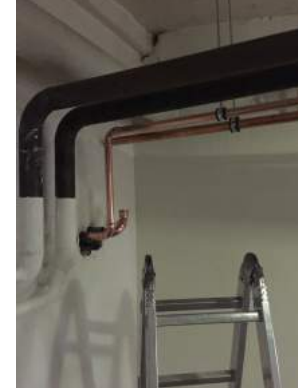
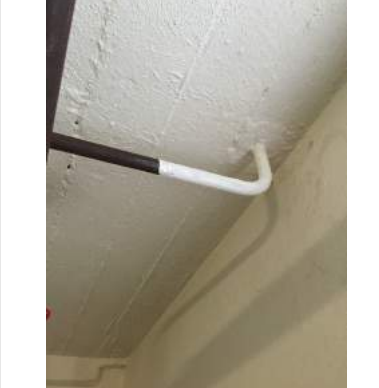
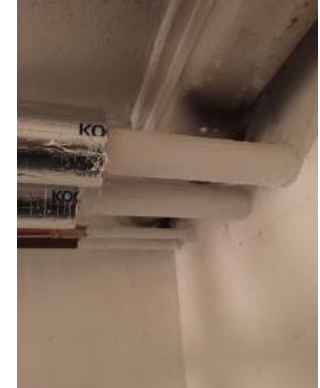
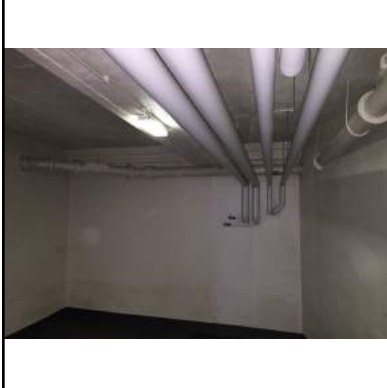
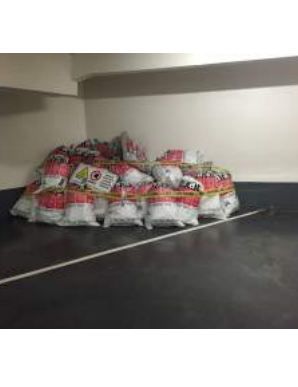
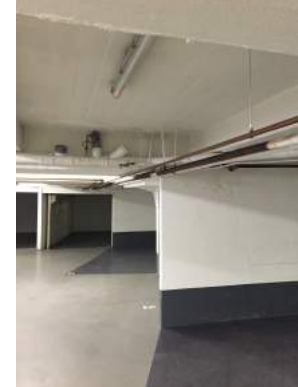
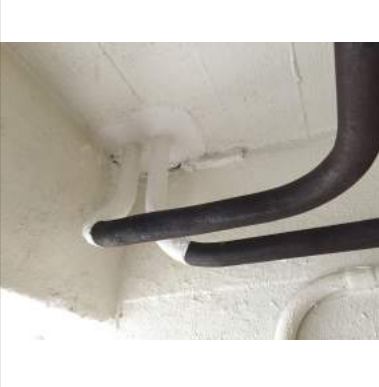
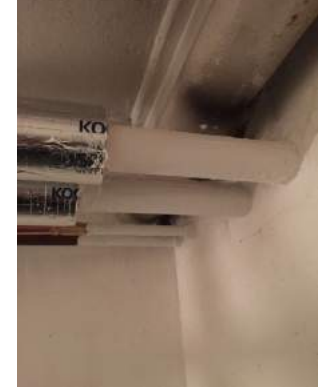
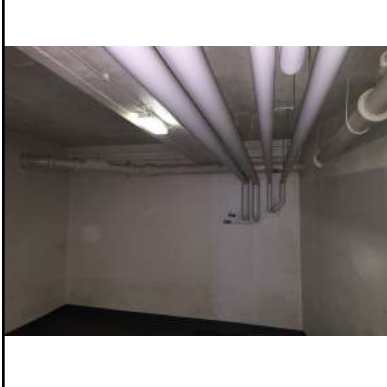
Oude situatie cv-leidingen met asbest isolatie parkeergarage	Nieuwe situatie cv-leidingen na asbestsanering door AVA BV	Aanbrengen van brandwerende coating bij doorvoeren van onder andere cv- en waterleidingen	Toepassen van nieuwste vorm van isolatie (Kooltherm)	Afwerken van isolatie met Isogenopak

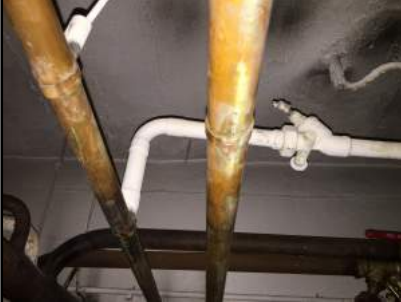
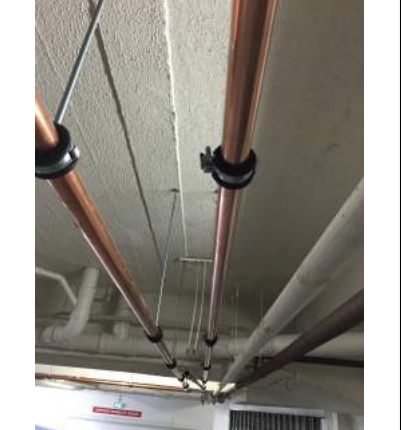
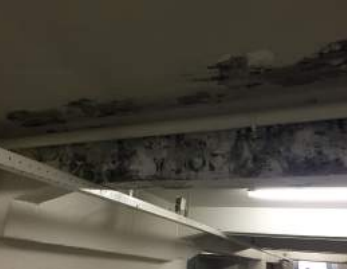
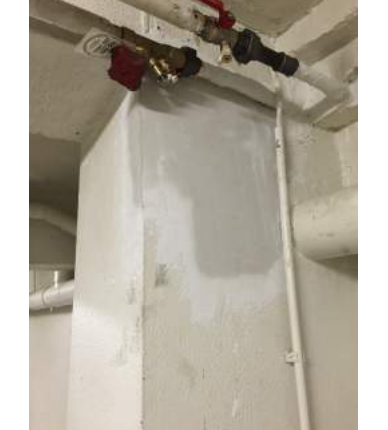
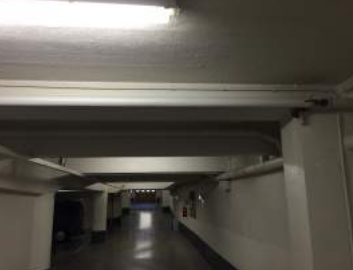
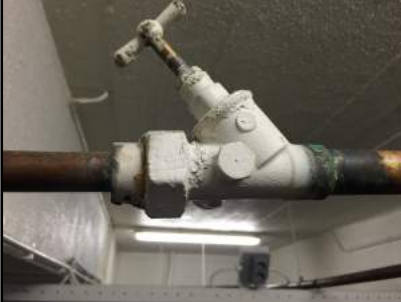
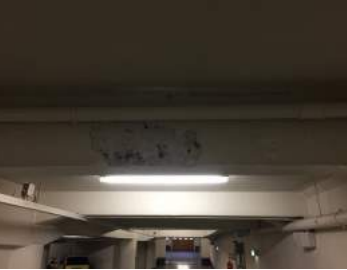
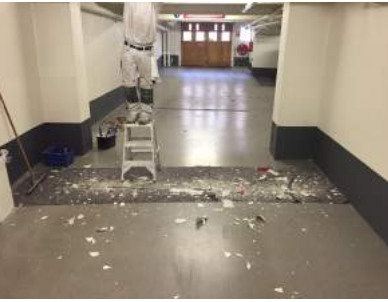
Warm waterleiding (afsluiters) Oude situatie	Warm waterleiding (afsluiters) Nieuwe situatie	Oude lekkage	Herstelwerk lekkage	Nieuwe situatie

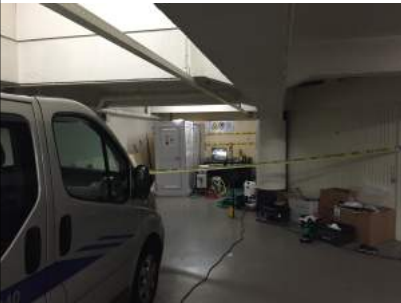
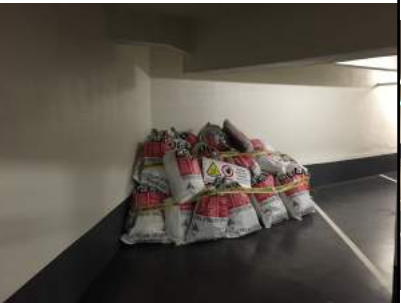
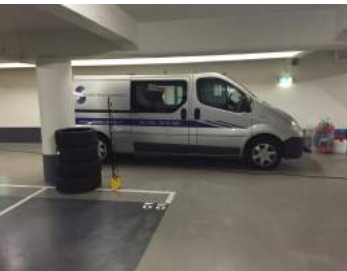
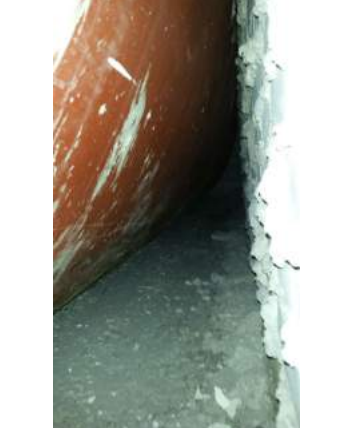
Containment Asbestsanering	Asbest in zakken	Meting van de ruimte door Sanitas Inspecties	Olietanks in Stookkelder	Olietanks in Stookkelder II
